PARROCCHIA SANTA MARIA DELLA PASSIONE
VIA VINCENZO BELLINI 22 - MILANO
BASILICA DI SANTA MARIA DELLA PASSIONE
RESTAURO E RISANAMENTO CONSERVATIVO DELLE
SUPERFICI DI DUE CAPPELLE

LOTTO 2: CAPPELLA BATTESIMALE
Stato di fatto: rilievo degrado
TAVOLA N. **BA-02**

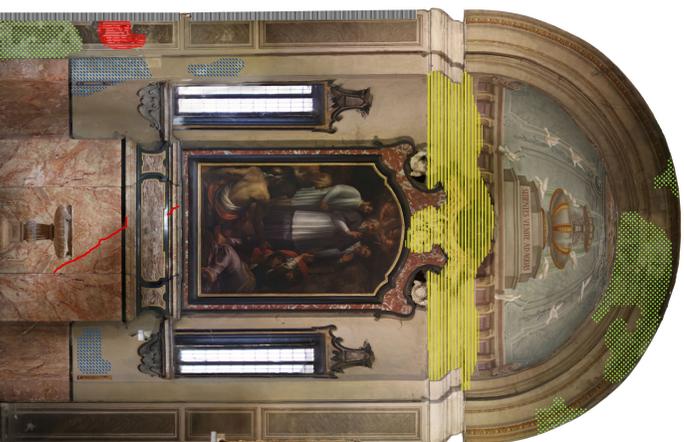
PROSPETTO NORD

NOTA: si rilevano puntuali macchie di ossidi di ferro sul marmo del Battistero
