BASILICA DI SANTA MARIA DELLA PASSIONE

RESTAURO E RISANAMENTO CONSERVATIVO DELLE SUPERFICI DI DUE CAPPELLE

PROGETTO ESECUTIVO PIANO DI MANUTENZIONE

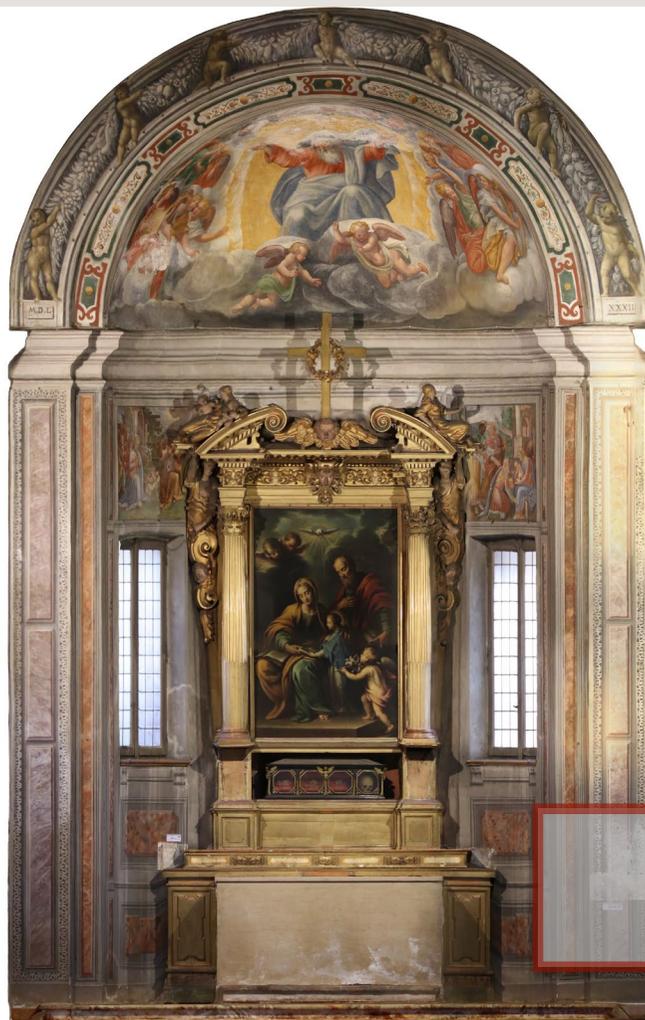
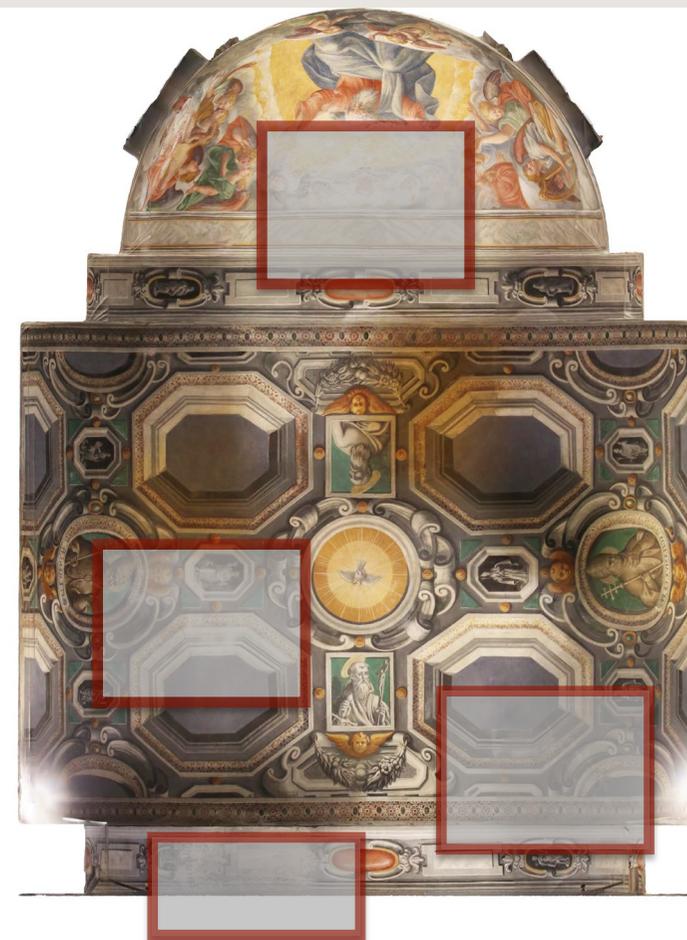
FOTOGRAFIA DELL'AREA _CAPPELLA DI SANT'ANNA

DOCUMENTAZIONE GRAFICA RELATIVA ALLA SCHEDA NUMERO 1

LOCALIZZAZIONE DEGLI ELEMENTI:

superfici in intonaco (si evidenziano le zone considerate particolarmente critiche)

Da monitorare mediante osservazione visiva con cadenza semestrale per il primo anno e successivamente annuale. In caso di ricomparsa del fenomeno di efflorescenza provvedere a un prelievo e analisi del contenuto dei sali solubili.

Per monitoraggio del fenomeno nel suo complesso si rimanda a termografi periodica e rilevamento mediante igrometro a contatto

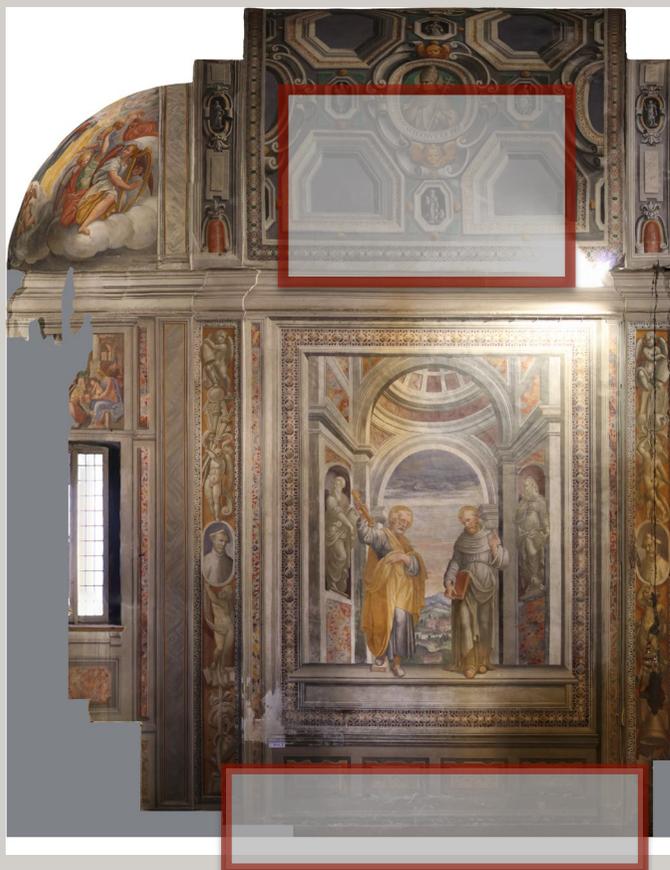
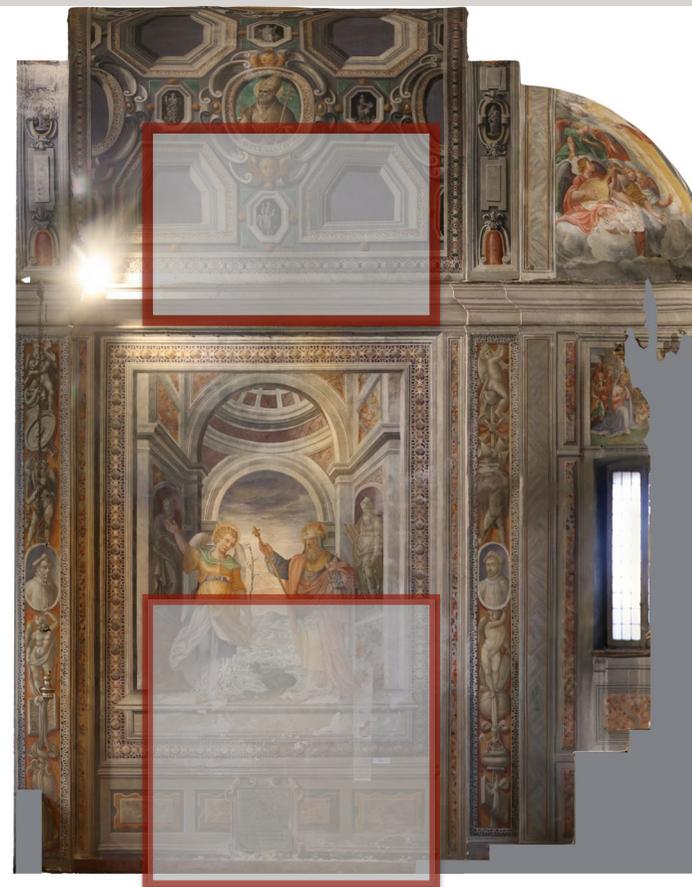
FOTOGRAFIA DELL'AREA _CAPPELLA DI SANT'ANNA

DOCUMENTAZIONE GRAFICA RELATIVA ALLA SCHEDA NUMERO 1

LOCALIZZAZIONE DEGLI ELEMENTI:
superfici in intonaco

NOTE:
Da monitorare mediante osservazione visiva con cadenza semestrale per il primo anno e successivamente annuale. In caso di ricomparsa del fenomeno di efflorescenza provvedere a un prelievo e analisi del contenuto dei sali solubili.

Per monitoraggio del fenomeno nel suo complesso si rimanda a termografi periodica e rilevamento mediante igrometro a contatto

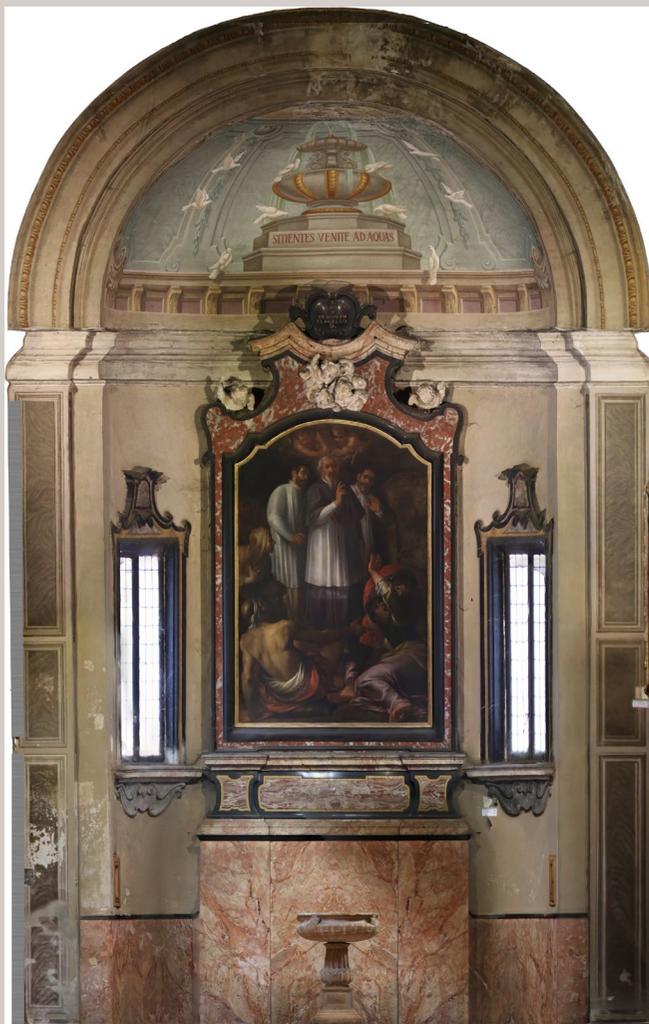
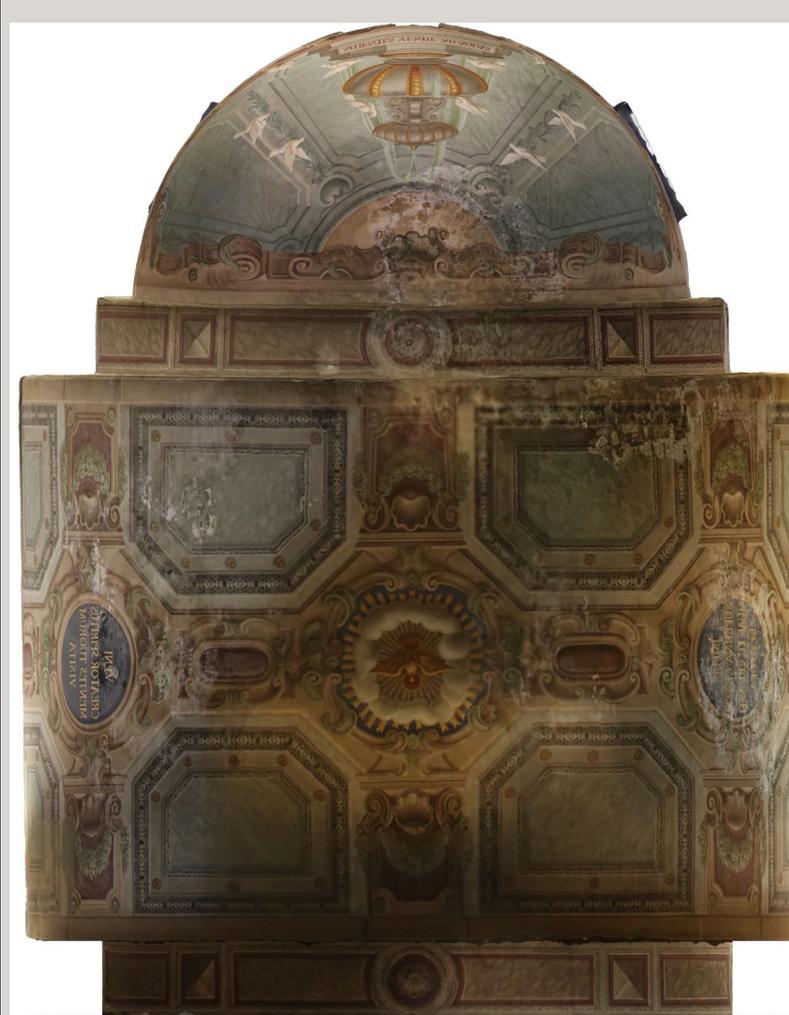
FOTOGRAFIA DELL'AREA _CAPPELLA BATTESIMALE

DOCUMENTAZIONE GRAFICA RELATIVA ALLA SCHEDA NUMERO 1

NOTE:
Da monitorare mediante osservazione visiva con cadenza semestrale per il primo anno e successivamente annuale. In caso di ricomparsa del fenomeno di efflorescenza provvedere a un prelievo e analisi del contenuto dei sali solubili.

Per monitoraggio del fenomeno nel suo complesso si rimanda a termografi periodica e rilevamento mediante igrometro a contatto

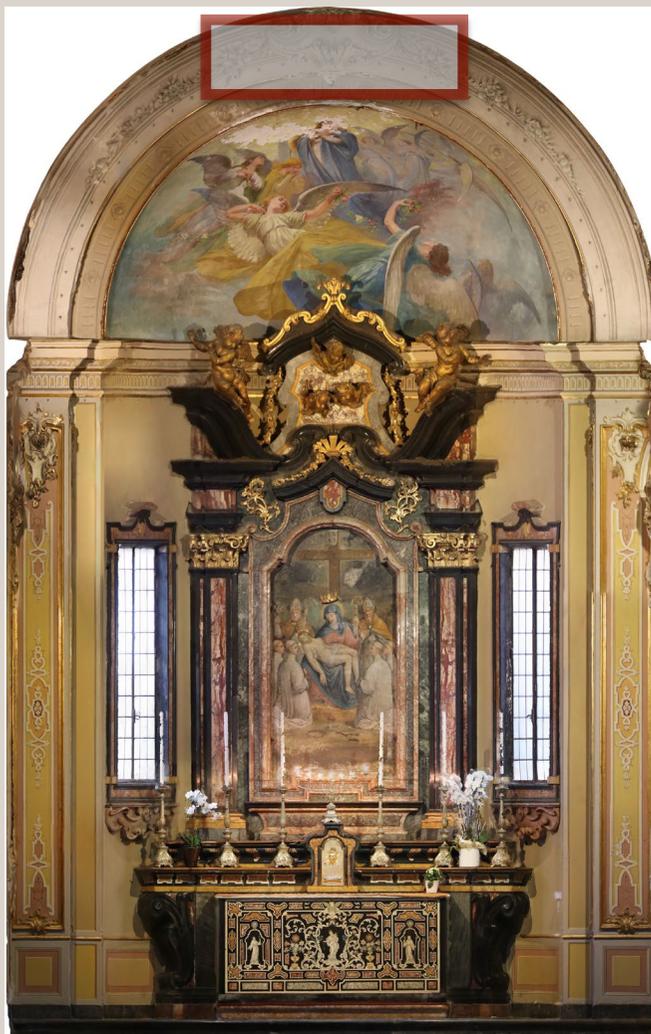
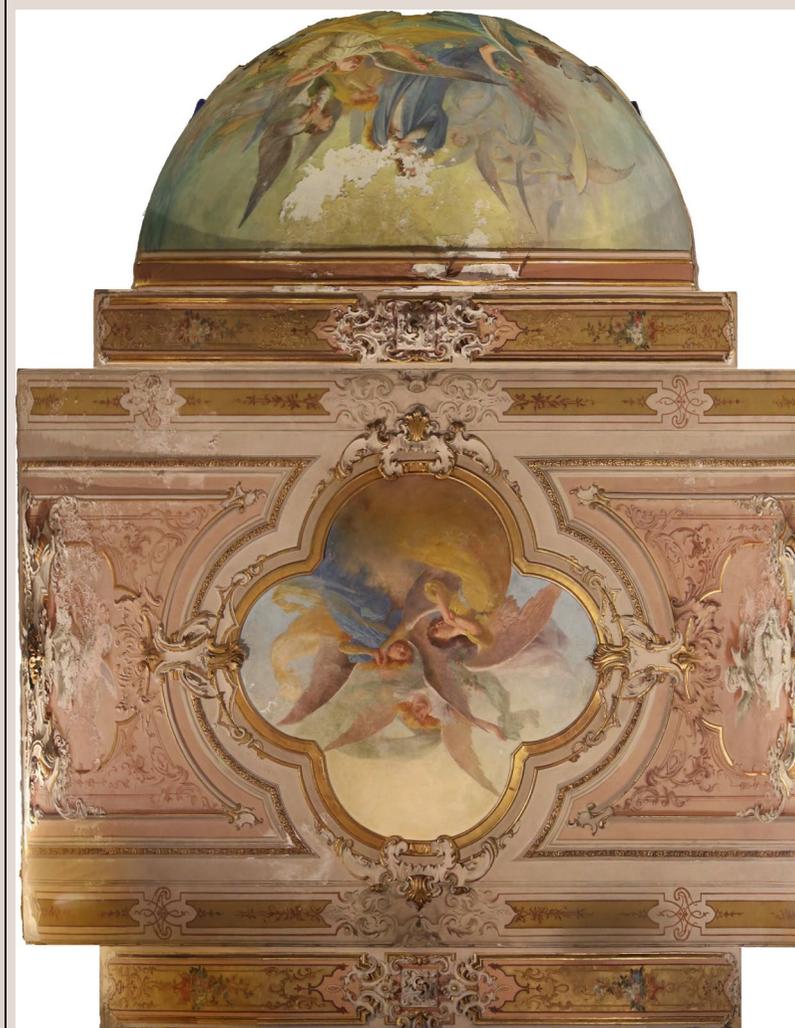
FOTOGRAFIA DELL'AREA _CAPPELLA DELL'ADDOLORATA

DOCUMENTAZIONE GRAFICA RELATIVA ALLA SCHEDA NUMERO 2

NOTE:
Da monitorare mediante osservazione visiva con cadenza semestrale per il primo anno e successivamente annuale. In caso di ricomparsa del fenomeno di efflorescenza provvedere a un prelievo e analisi del contenuto dei sali solubili.

Per monitoraggio del fenomeno nel suo complesso si rimanda a termografi periodica e rilevamento mediante igrometro a contatto

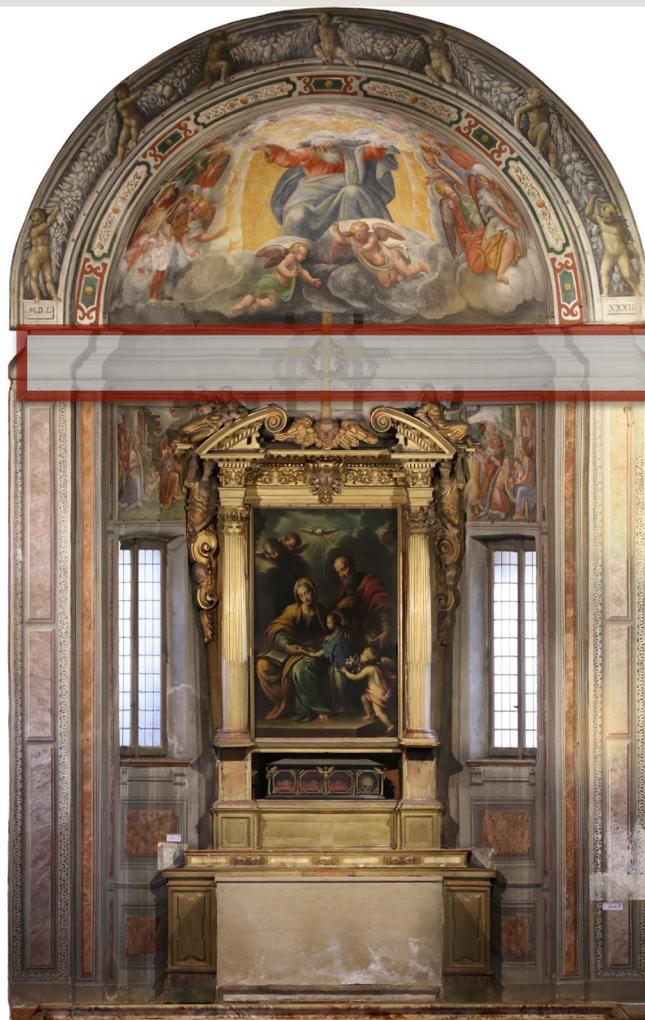
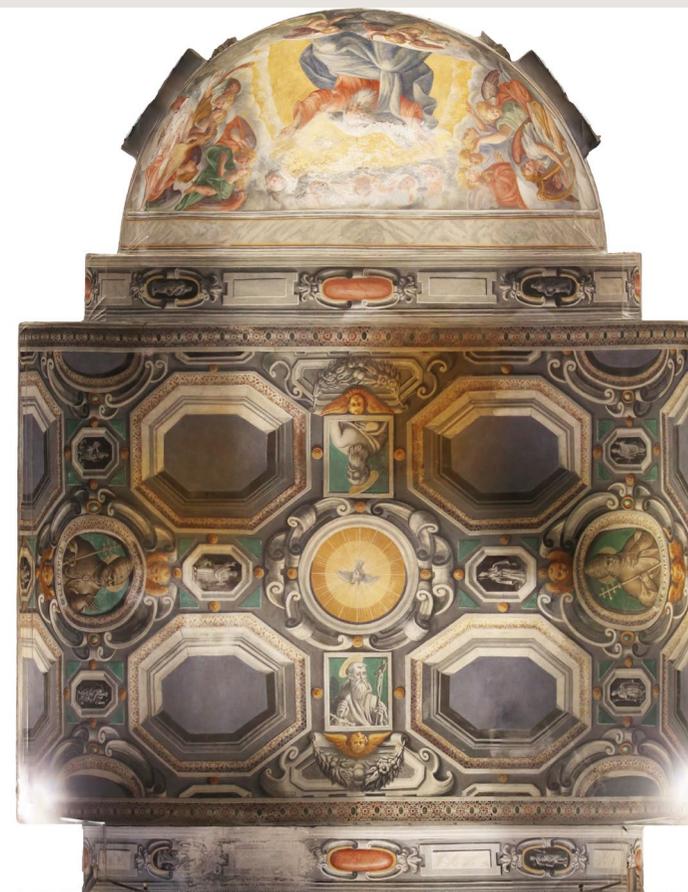
FOTOGRAFIA DELL'AREA _CAPPELLA DI SANT'ANNA

DOCUMENTAZIONE GRAFICA RELATIVA ALLA SCHEDA NUMERO 2

Da monitorare mediante osservazione visiva con cadenza semestrale per il primo anno e successivamente annuale. In caso di ricomparsa del fenomeno di efflorescenza provvedere a un prelievo e analisi del contenuto dei sali solubili.

Per monitoraggio del fenomeno nel suo complesso si rimanda a termografi periodica e rilevamento mediante igrometro a contatto

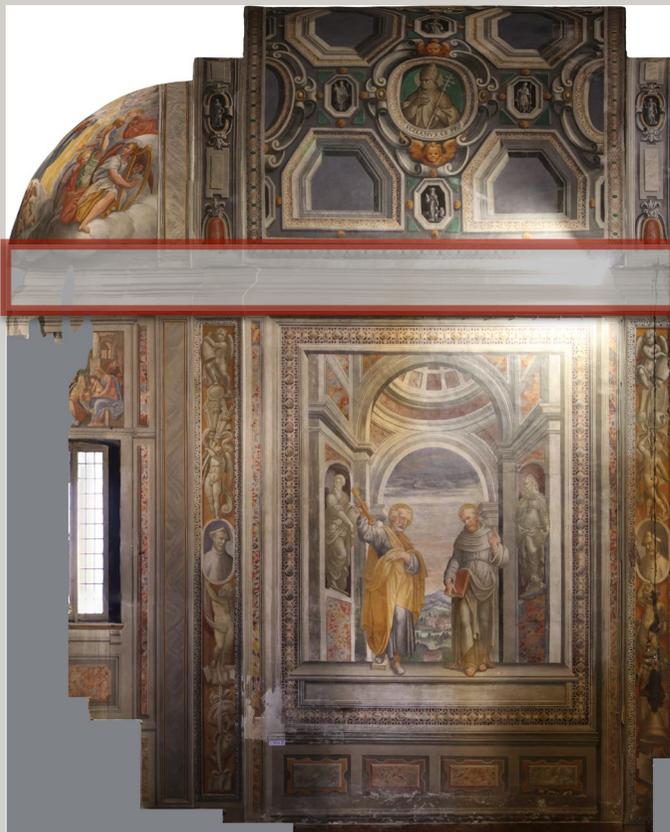
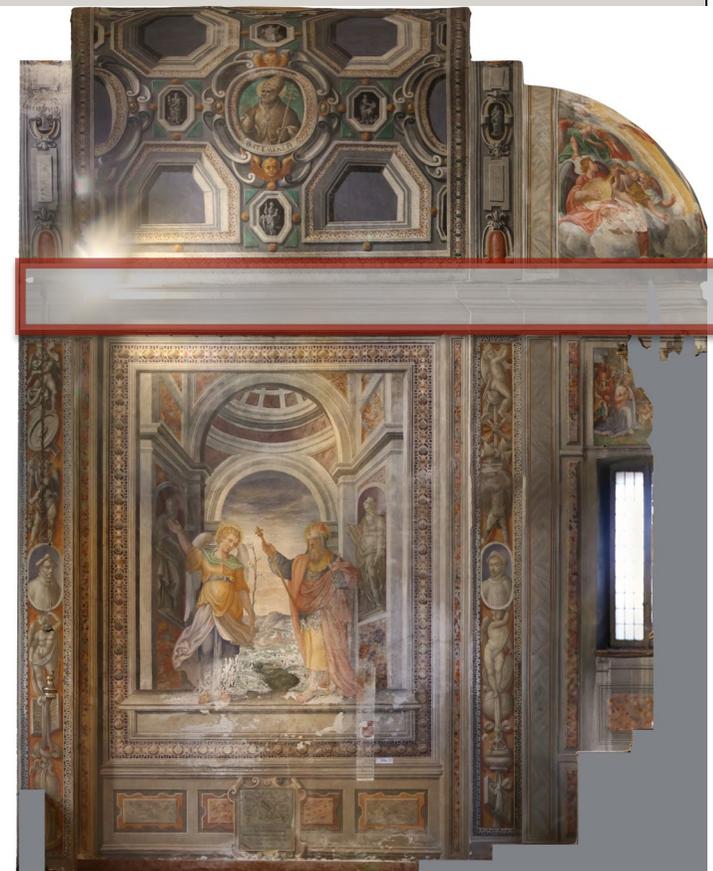
FOTOGRAFIA DELL'AREA _CAPPELLA DI SANT'ANNA

DOCUMENTAZIONE GRAFICA RELATIVA ALLA SCHEDA NUMERO 2

NOTE:
Da monitorare mediante osservazione visiva con cadenza semestrale per il primo anno e successivamente annuale. In caso di ricomparsa del fenomeno di efflorescenza provvedere a un prelievo e analisi del contenuto dei sali solubili.

Per monitoraggio del fenomeno nel suo complesso si rimanda a termografi periodica e rilevamento mediante igrometro a contatto

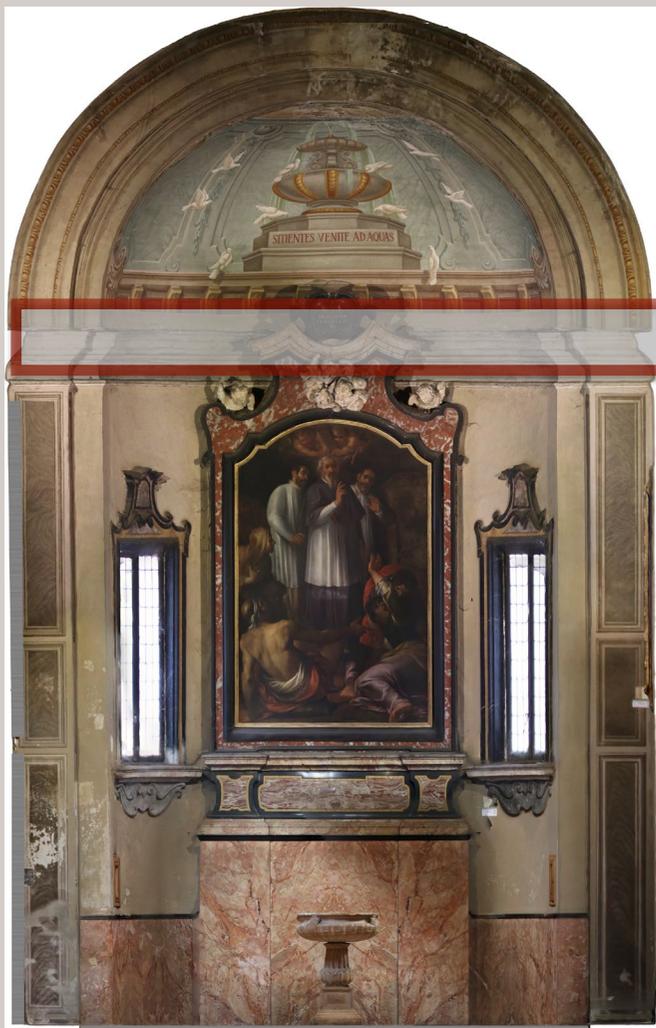
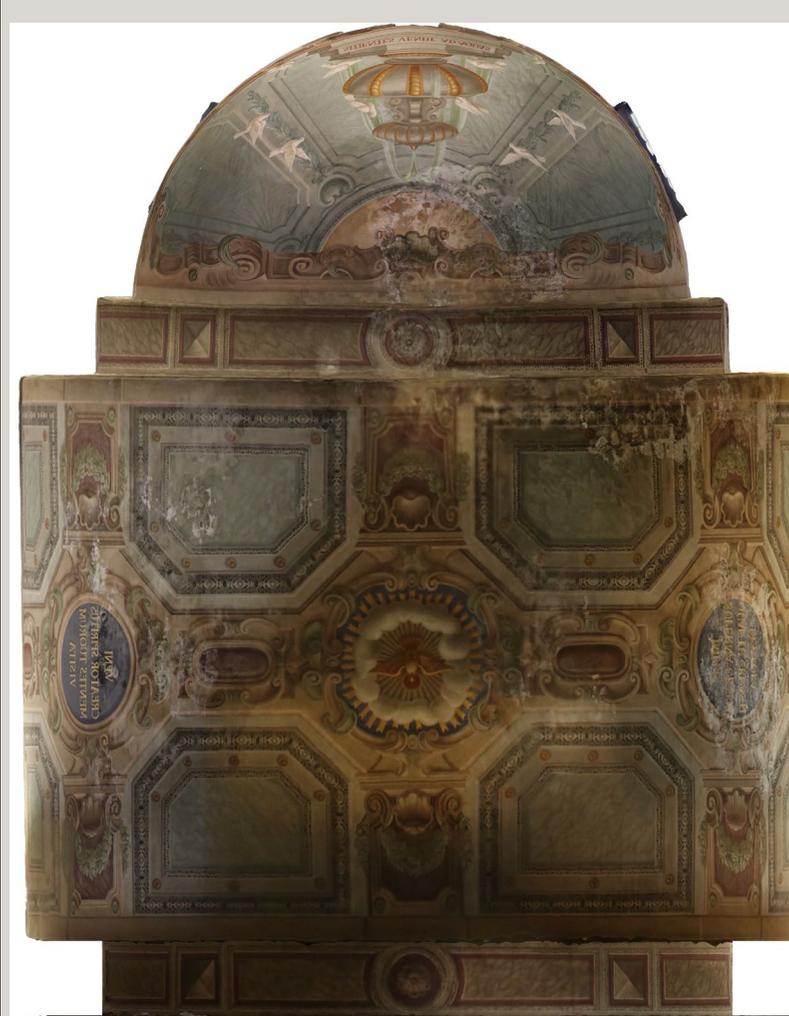
FOTOGRAFIA DELL'AREA _CAPPELLA BATTESIMALE

DOCUMENTAZIONE GRAFICA RELATIVA ALLA SCHEDA NUMERO 2

NOTE:
Da monitorare mediante osservazione visiva con cadenza semestrale per il primo anno e successivamente annuale. In caso di ricomparsa del fenomeno di efflorescenza provvedere a un prelievo e analisi del contenuto dei sali solubili.

Per monitoraggio del fenomeno nel suo complesso si rimanda a termografi periodica e rilevamento mediante igrometro a contatto

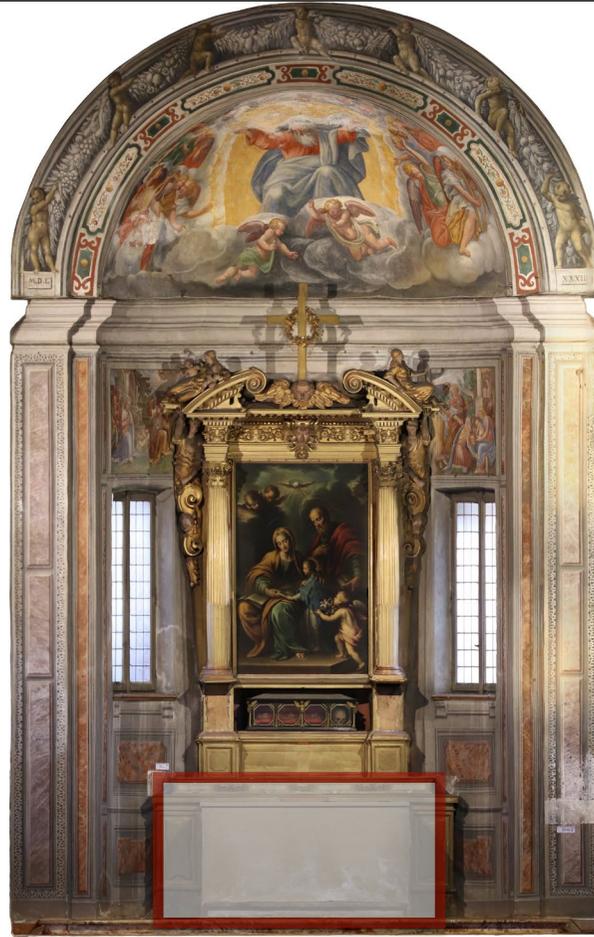
FOTOGRAFIA DELL'AREA _CAPPELLA DI SANT'ANNA

DOCUMENTAZIONE GRAFICA RELATIVA ALLA SCHEDA NUMERO 3

**LOCALIZZAZIONE
DEGLI ELEMENTI:**
elementi in materiale
lapideo naturale

NOTE:
Da monitorare
mediante osservazione
visiva

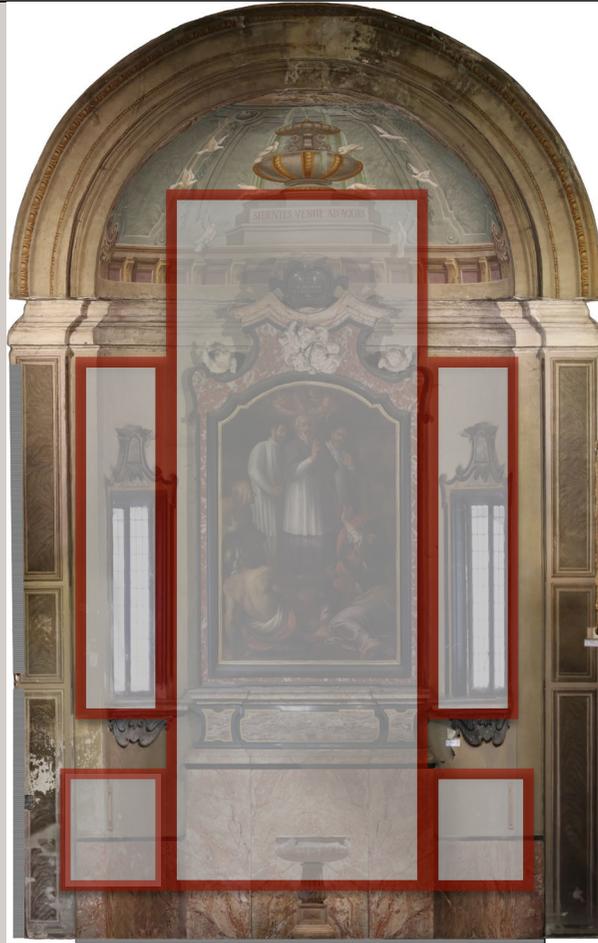
FOTOGRAFIA DELL'AREA _CAPPELLA BATTESIMALE

DOCUMENTAZIONE GRAFICA RELATIVA ALLA SCHEDA NUMERO 3

**LOCALIZZAZIONE
DEGLI ELEMENTI:**
elementi in materiale
lapideo naturale

NOTE:
Da monitorare
mediante osservazione
visiva

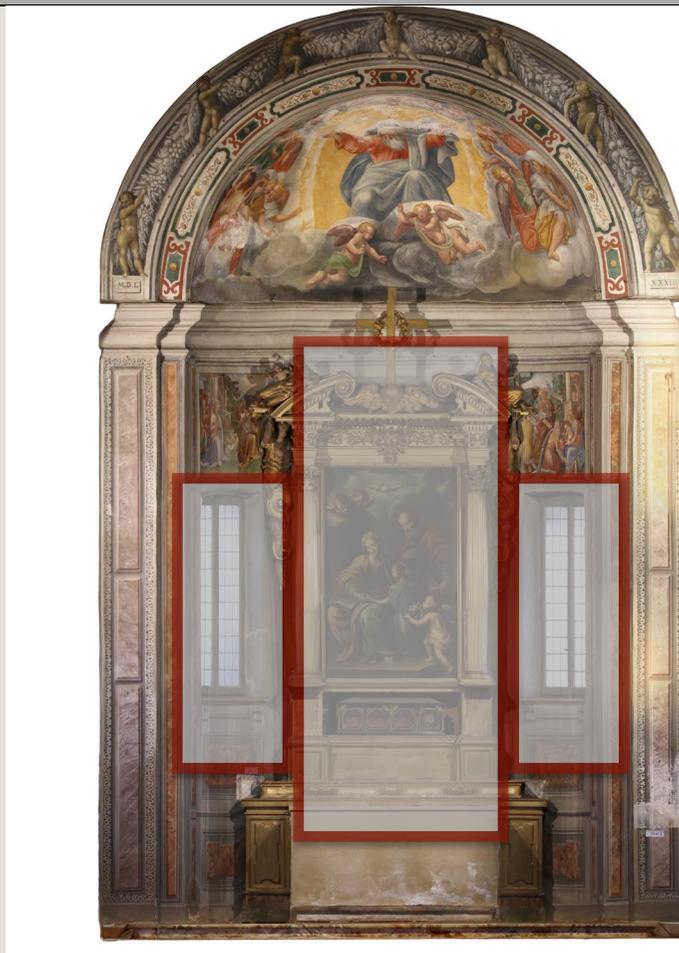
FOTOGRAFIA DELL'AREA _CAPPELLA DI SANT'ANNA

DOCUMENTAZIONE GRAFICA RELATIVA ALLA SCHEDA NUMERO 4

**LOCALIZZAZIONE
DEGLI ELEMENTI:**
serramenti

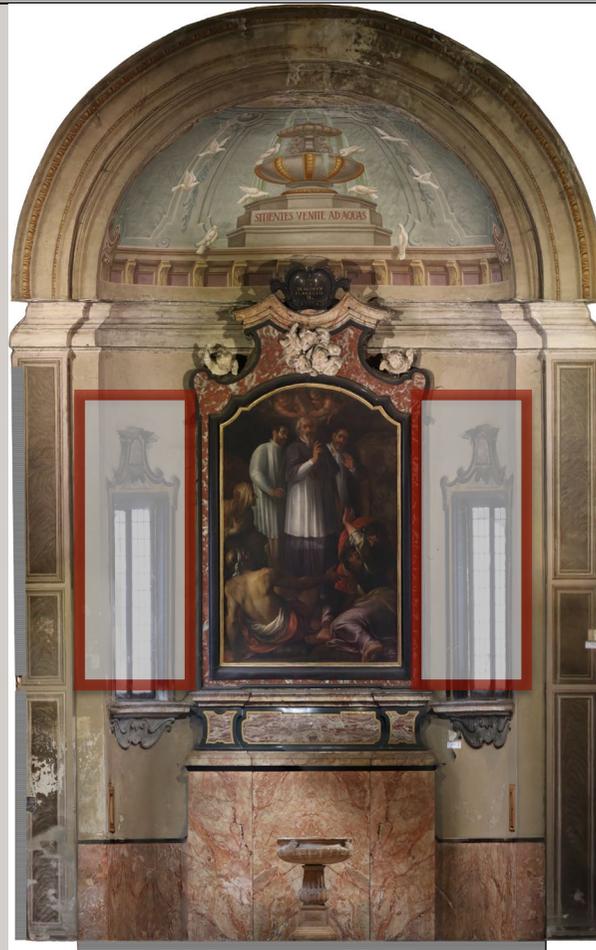
FOTOGRAFIA DELL'AREA _CAPPELLA BATTESIMALE

DOCUMENTAZIONE GRAFICA RELATIVA ALLA SCHEDA NUMERO 4

**LOCALIZZAZIONE
DEGLI ELEMENTI:**
rivestimenti e varie
